SIKA AT WORK

IMPERMEABILIZACIÓN DE TECHOS EN SUPERMERCADO ICA, PERÚ

REHABILITACIÓN DE CUBIERTA MIXTA TR4 Y CONCRETO

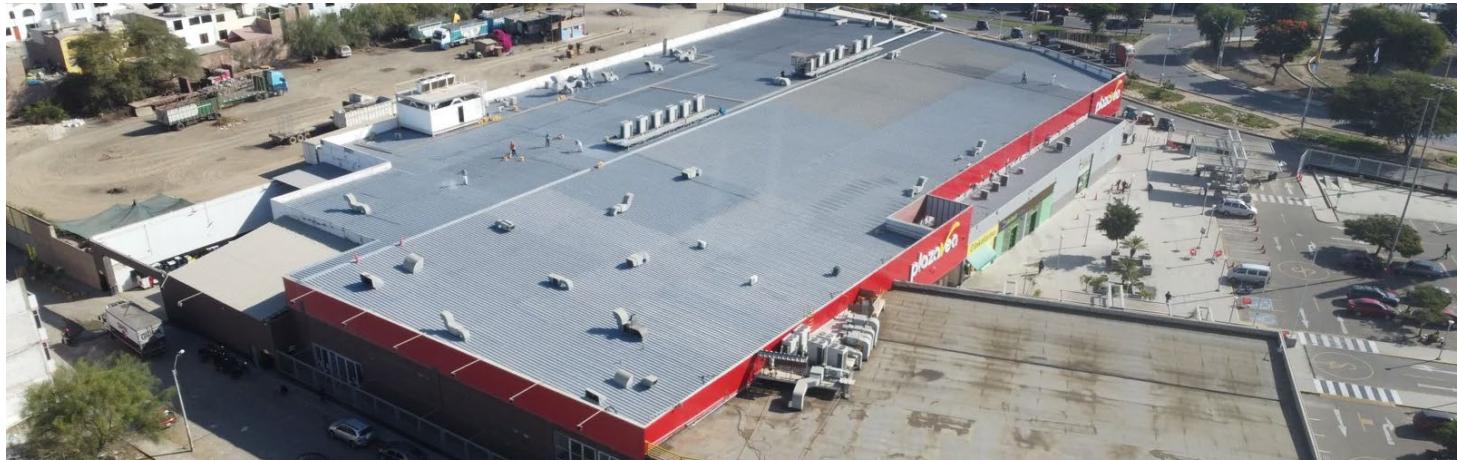
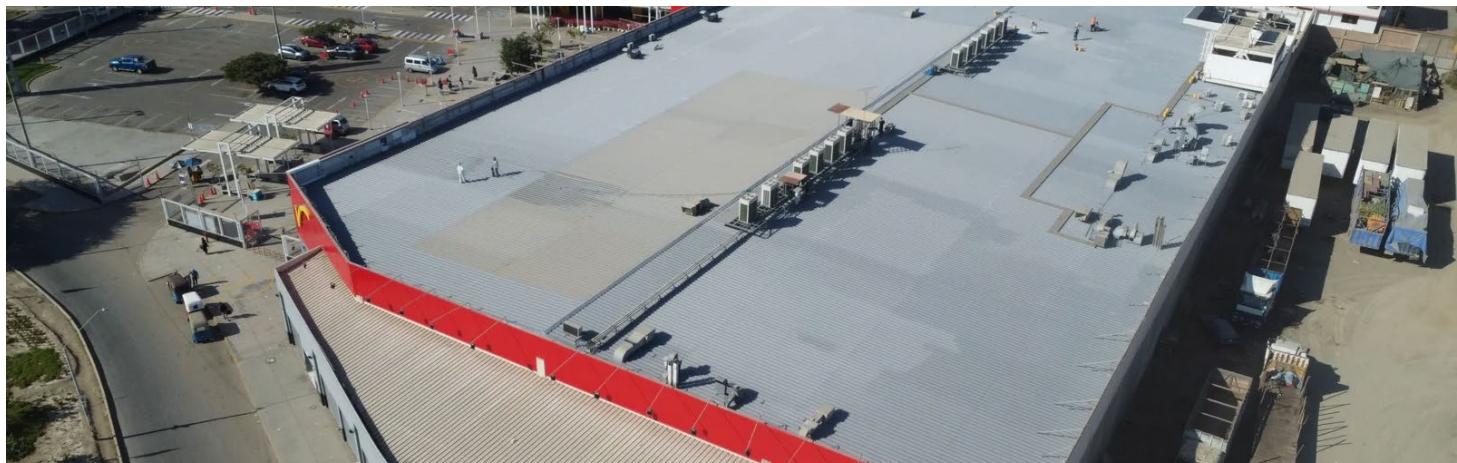
Actualmente, ambas superficies muestran signos de desgaste debido a la exposición prolongada a la radiación solar, las variaciones de temperatura y la humedad. En la zona de concreto se observan fisuras capilares y pérdida parcial de la capa de sellado original. En la zona TR4 se evidencia pérdida de adherencia en algunos sectores, así como acumulación de polvo y suciedad, lo que compromete la correcta evacuación del agua de lluvia.

Se identificaron filtraciones puntuales en áreas críticas debido al deterioro de juntas y sellados anteriores, así como encaramientos localizados ocasionados por pendientes insuficientes en ciertos sectores. También se evidenció pérdida de adherencia en recubrimientos previos, tanto en superficies de TR4 como de concreto, lo que afecta la

- La limpieza general incluyó la remoción de polvo, suciedad suelta, detritos, materiales no adheridos y excrementos orgánicos. Se realizó un hidrolavado a presión de entre 150 y 200 bar en superficies de concreto y TR4, dejándolas secar posteriormente. En las zonas con presencia de aceites o grasas se efectuó un desengrasado mediante solventes o soluciones recomendadas por el fabricante, y se eliminaron recubrimientos sueltos u oxidados.

- En el caso del TR4, se llevó a cabo un lijado o decapado de los óxidos hasta llegar a metal sano. Los encuentros con perfiles y remaches fueron revisados para asegurar que se encontraran correctamente sellados antes de la aplicación de la primera capa. En superficies con ondulaciones, se verificó que el producto alcanzara las cavidades, utilizando brochas en las zonas de difícil acceso.

- En las superficies de concreto se procedió a picar y remover recubrimientos mal adheridos, restos de lechada o materiales que pudieran impedir la adherencia. Se realizó el reperfilado y sellado de fisuras capilares mediante morteros o, cuando correspondía, con una capa diluida de **SikaFill®**, según lo indicado por el fabricante. Las fisuras mayores a 2 mm fueron tratadas con morteros cementicios o resinas flexibles, de acuerdo con las necesidades del proyecto. Asimismo, se repararon cantos y bordes con mortero de reparación para evitar desprendimientos y se corrigieron pendientes insuficientes con morteros niveladores o reperfilado puntual del sustrato.
