# SIKA AT WORK

## REHABILITACIÓN DE LA PLANTA DE TRATAMIENTO DE AGUA POTABLE PALUGUILLO, ECUADOR

# REPARACIÓN Y MANTENIMIENTO DE FLOCULADOR

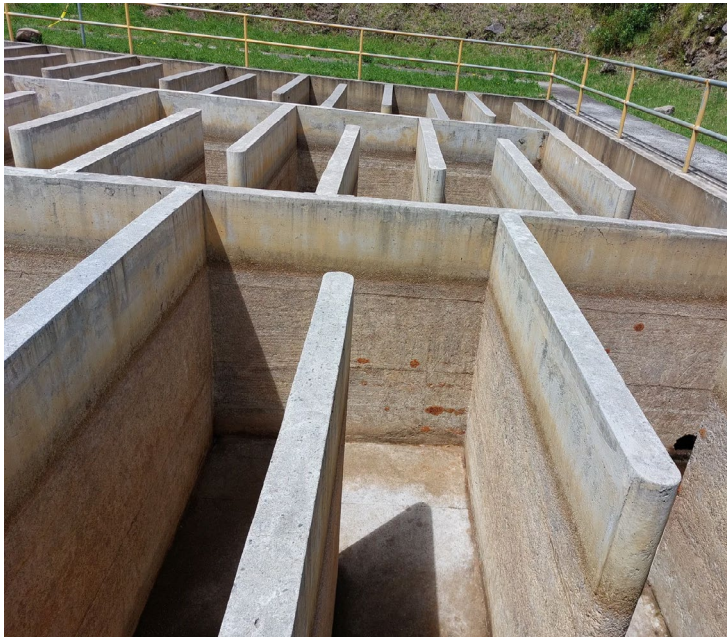
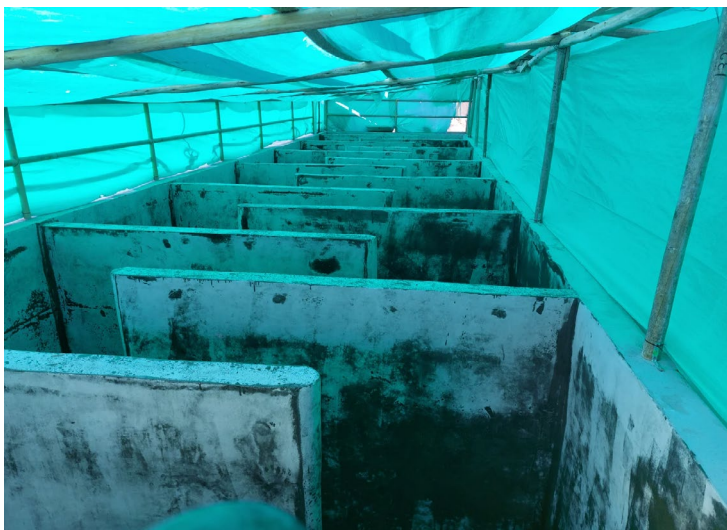
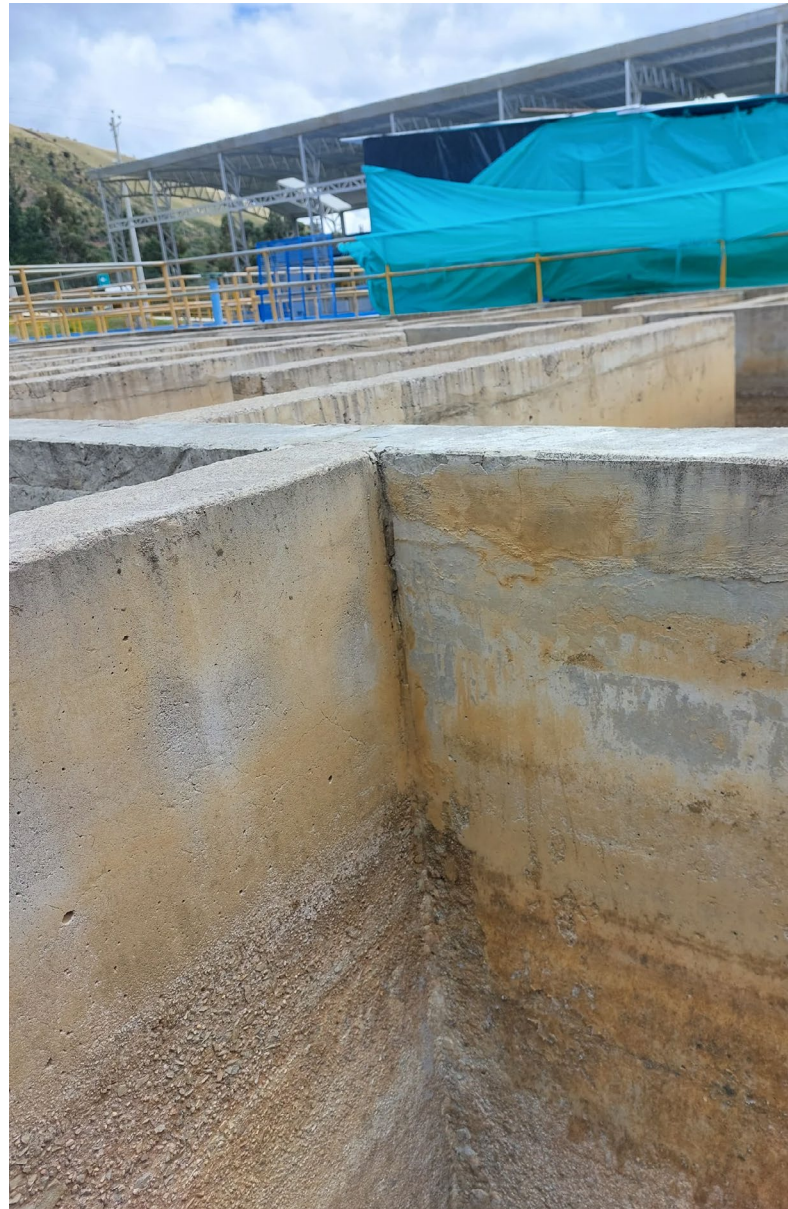
El floculador hidráulico horizontal tipo laberinto presenta un estado estructural general aceptable; sin embargo, evidencia un proceso avanzado de envejecimiento superficial del hormigón, asociado principalmente a fenómenos de lixiviación, carbonatación y pérdida progresiva de la capa de protección..

Se observan zonas con exposición parcial de agregados, desgaste superficial y sectores con exposición localizada del acero de refuerzo. Las juntas constructivas constituyen

actualmente los puntos de mayor vulnerabilidad de la estructura, ya que presentan potenciales vías de ingreso y filtración de agua, lo que podría acelerar los procesos de deterioro.

Adicionalmente, se identifica pérdida de planeidad y alineación en algunas pantallas del floculador, situación que podría afectar tanto el comportamiento hidráulico de la unidad como su durabilidad a largo plazo.

Para la rehabilitación del floculador se definió un sistema integral que contempla la protección del acero de refuerzo expuesto mediante **SikaTop® Armatec®-108**, la recuperación de las áreas deterioradas del hormigón y la impermeabilización completa del elemento, con el fin de restablecer su durabilidad y prolongar su vida útil.

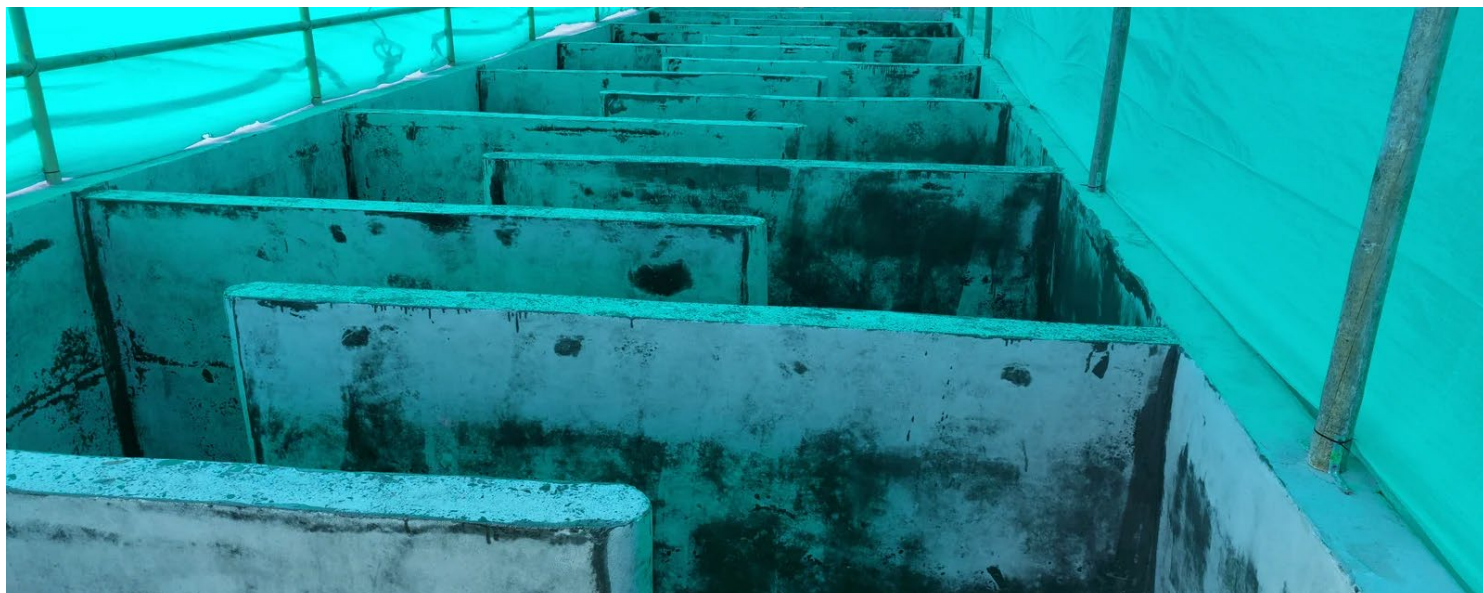
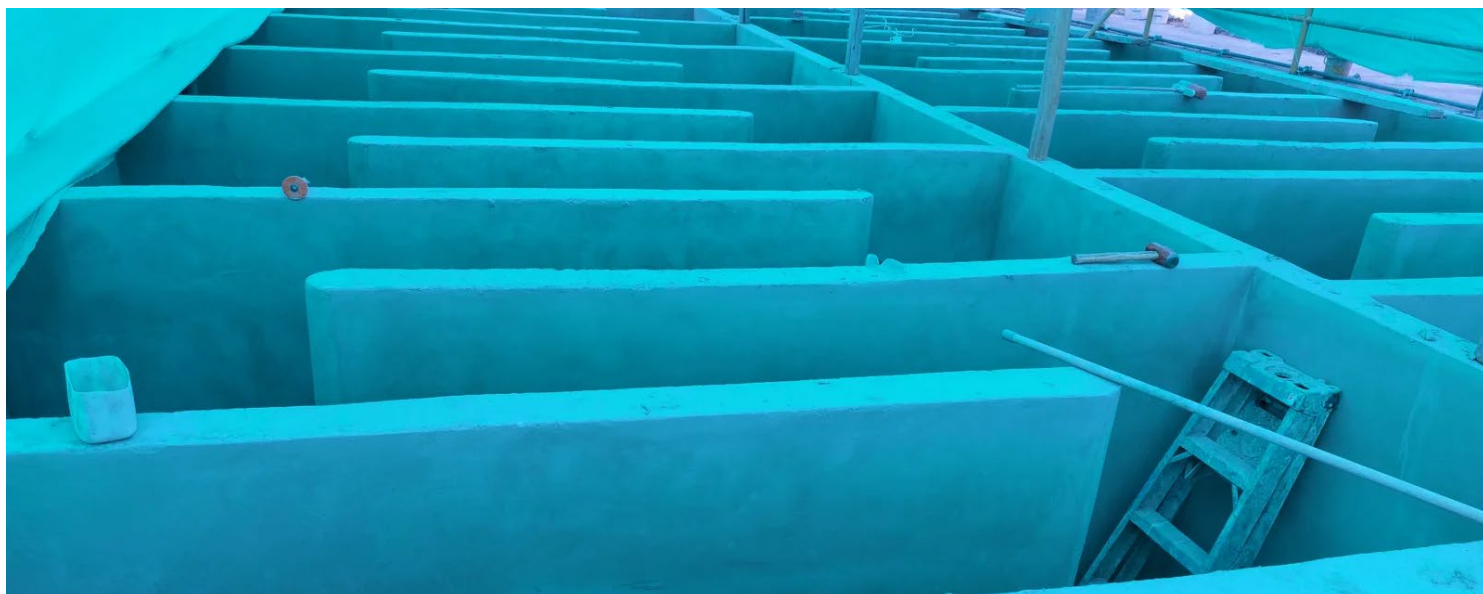
El sustrato presentaba un deterioro generalizado, caracterizado por pérdida de material superficial e irregularidades. Para su adecuada preparación, se ejecutaron procedimientos de limpieza y perfilado mediante métodos abrasivos, complementados con hidrolavado a alta presión, logrando la eliminación del material no adherido y la obtención de una superficie firme, sana y adecuada para la posterior aplicación de los materiales de reparación y protección.

- La superficie de hormigón fue preparada mediante medios mecánicos e hidrolavado a alta presión, eliminando el material deteriorado, los contaminantes y las zonas sin adherencia.

Posteriormente, se aplicó **Sika® FerroGard®-903** por saturación sobre el concreto limpio y seco para incrementar la protección contra la corrosión de las armaduras.

**Sika® FerroGard®-903:** Distribuir uniformemente el producto hasta lograr su absorción por el hormigón, aplicando las manos necesarias para alcanzar el consumo especificado y

respetando los tiempos entre capas. Posteriormente, una vez que el producto haya penetrado en el sustrato, se procedió a recuperar las áreas deterioradas mediante la aplicación de un mortero de reparación.
